SANIERUNG UND STATISCHE SICHERUNG EINER STÜTZMAUER MIT GEWÖLBEBOGEN IN STÜHLINGEN

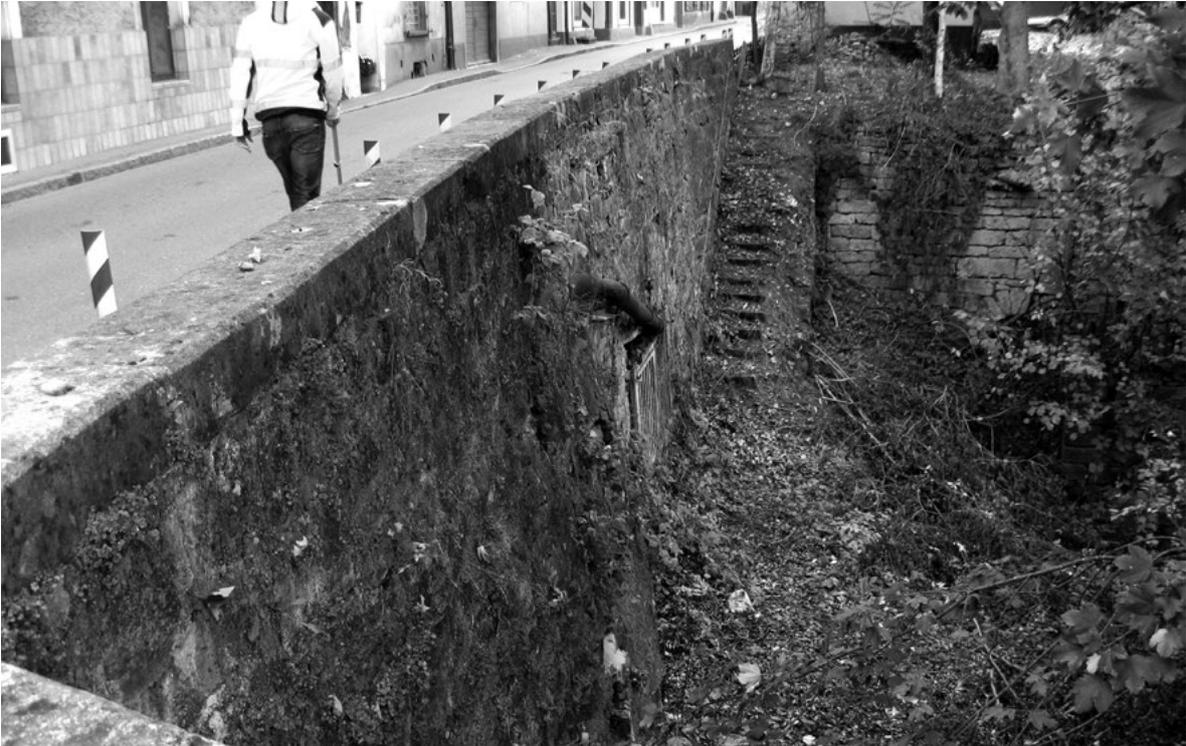
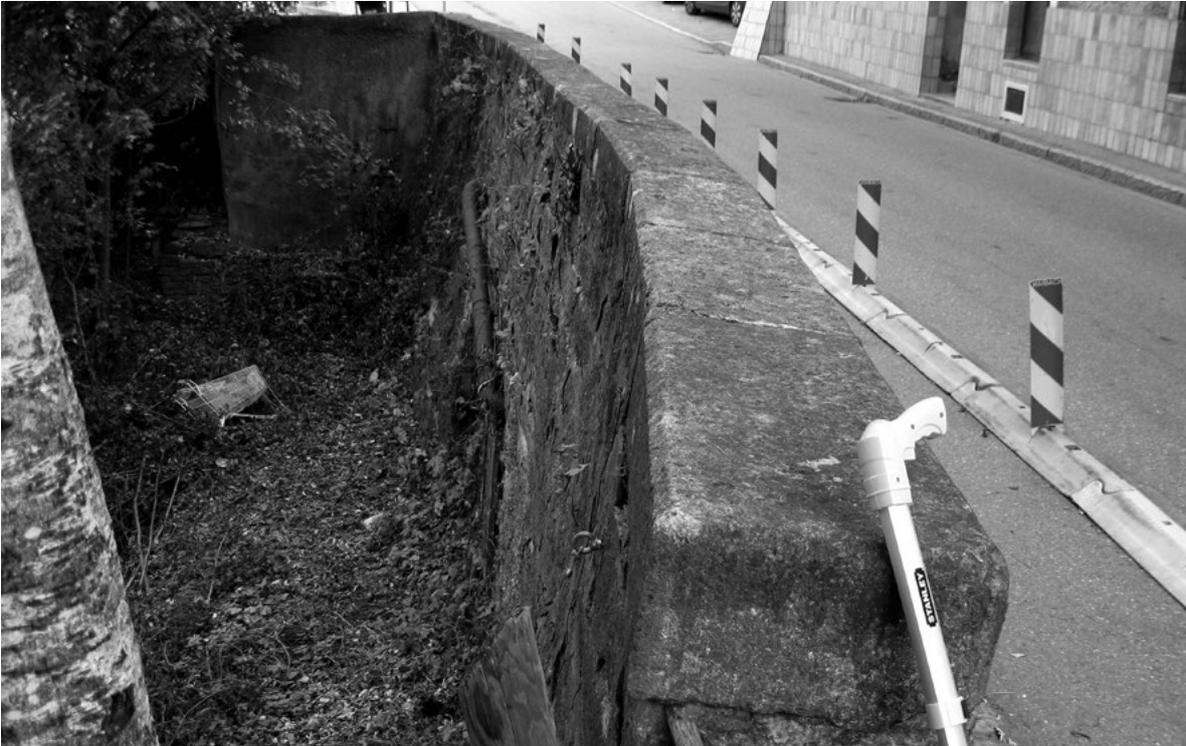
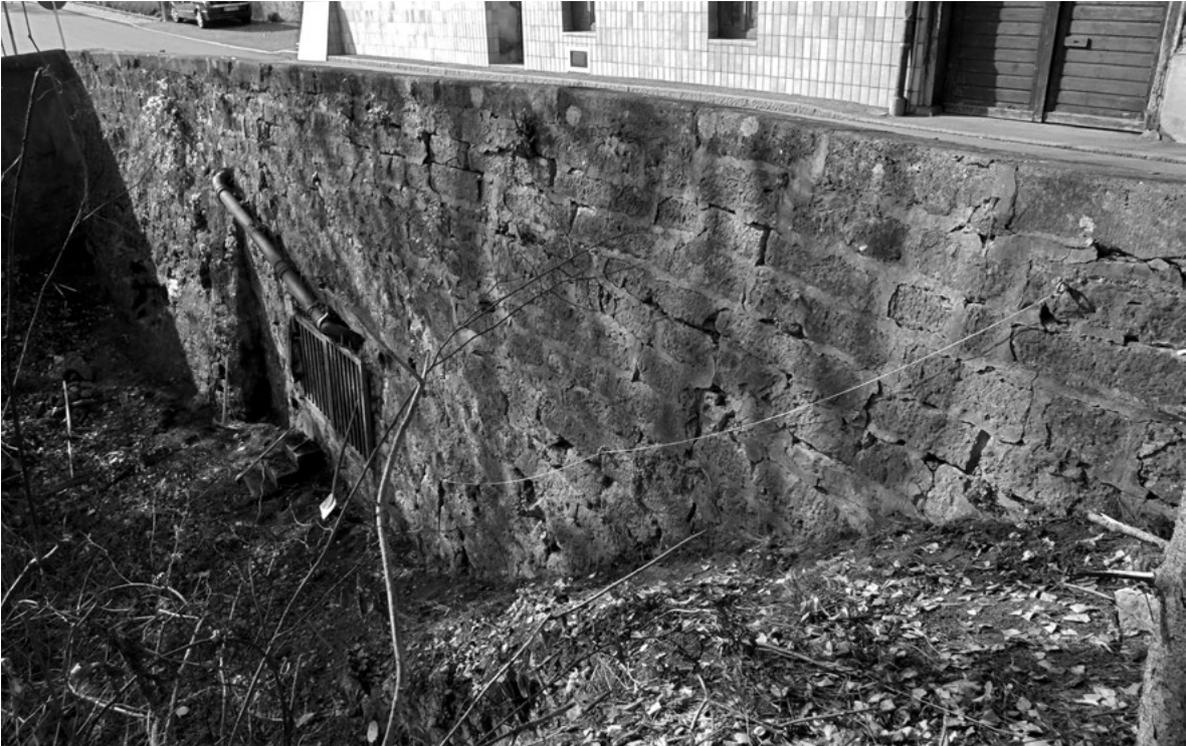
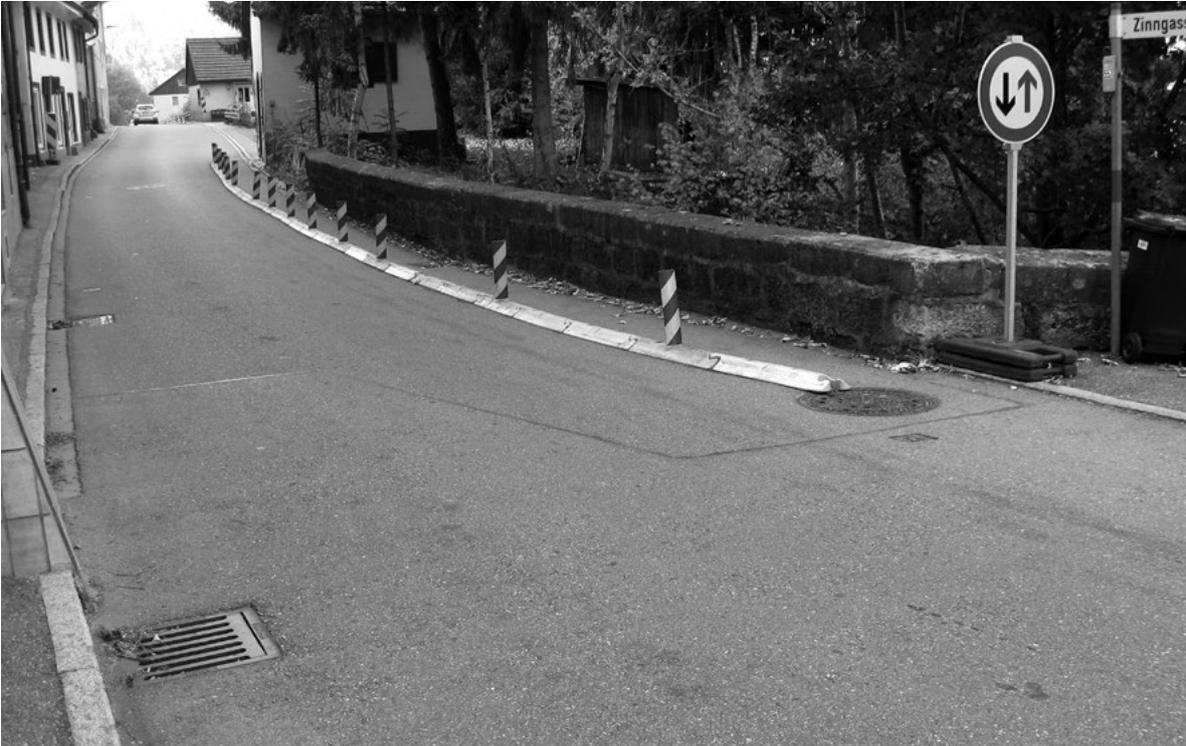
3. BILDDOKUMENTATION VORHER

Sowohl das Gewölbe als auch das Mauerwerk der Stützmauer waren, zum Zeitpunkt der Kontaktaufnahme seitens des Regierungspräsidiums, in sehr schlechtem Zustand. Es waren großflächige Ausbauchungen, fehlende Steine und zerstörte Fugen zu erkennen. Zum Teil waren noch Überreste vergangener Sanierungsversuche zu erkennen, die den Zustand aufgrund falscher Materialwahl jedoch eher verschlechtert hatten.

Das Sanierungskonzept sah vor, die Schäden an der Ansichtsfläche durch Reparatur des Mauerwerks und maschinelle Neuverfugung zu beheben. Um den inneren Zusammenhalt der Stützmauer und des Gewölbes zu stärken, wurden Hohlräume im Querschnitt mittels einer Trasskalksuspension verpresst.

Aus unserer Erfahrung mit diesem Typ Stützmauer heraus konnten wir jedoch schnell ein neues Konzept entwickeln. Durch das Einbringen von Ankernadeln konnten wir die Standsicherheit der Stützmauer und des Gewölbes sicherstellen.
